НОВЫЕ ТЕХНОЛОГИИ РЕМОНТА ВАГОНОВ-ЦИСТЕРН ДЛЯ КОРРОЗИОННО- АКТИВНЫХ ГРУЗОВ

**С.А. Фёдоров, канд. техн. наук,
В.В. Фомин, Инженерный центр
вагоностроения, г. Санкт-Петербург**

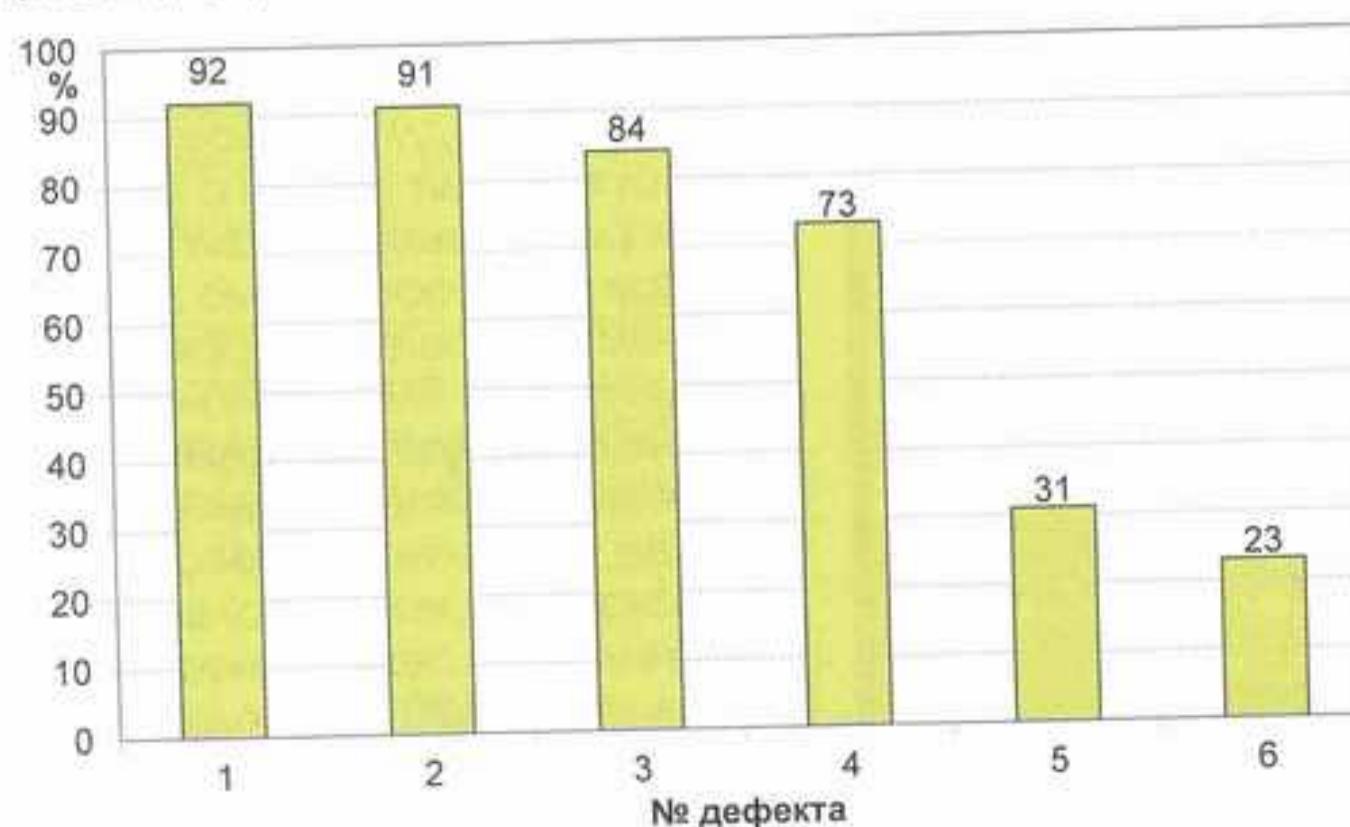
Рис. 2. Анализ технического состояния котлов вагонов-цистерн из двухслойных сталей, направляемых в капитальный ремонт:

1 — коррозия верхнего листа обечайки вокруг защитного фартука люка-лаза; 2 — коррозия элементов системы слива остатков продукта в зоне защитного фартука люка-лаза; 3 — коррозия пластирующего слоя в местах скопления остатков продукта; 4 — коррозия сварных швов соединения днищ и обечайек; 5 — ножевая коррозия сварных швов из низкоуглеродистой стали; 6 — коррозия сварных швов и основного металла в местах установки ремонтных вставок из низкоуглеродистой стали

По результатам анализа технического состояния котлов вагонов-цистерн из двухслойных сталей собрана статистика, проведена оценка частоты коррозионных повреждений в конструкции котлов. Так, было выявлено, что самыми массовыми дефектами являются: коррозия элементов защитного фартука люка-лаза и элементов системы слива остатков продукта (рис. 2, 3).

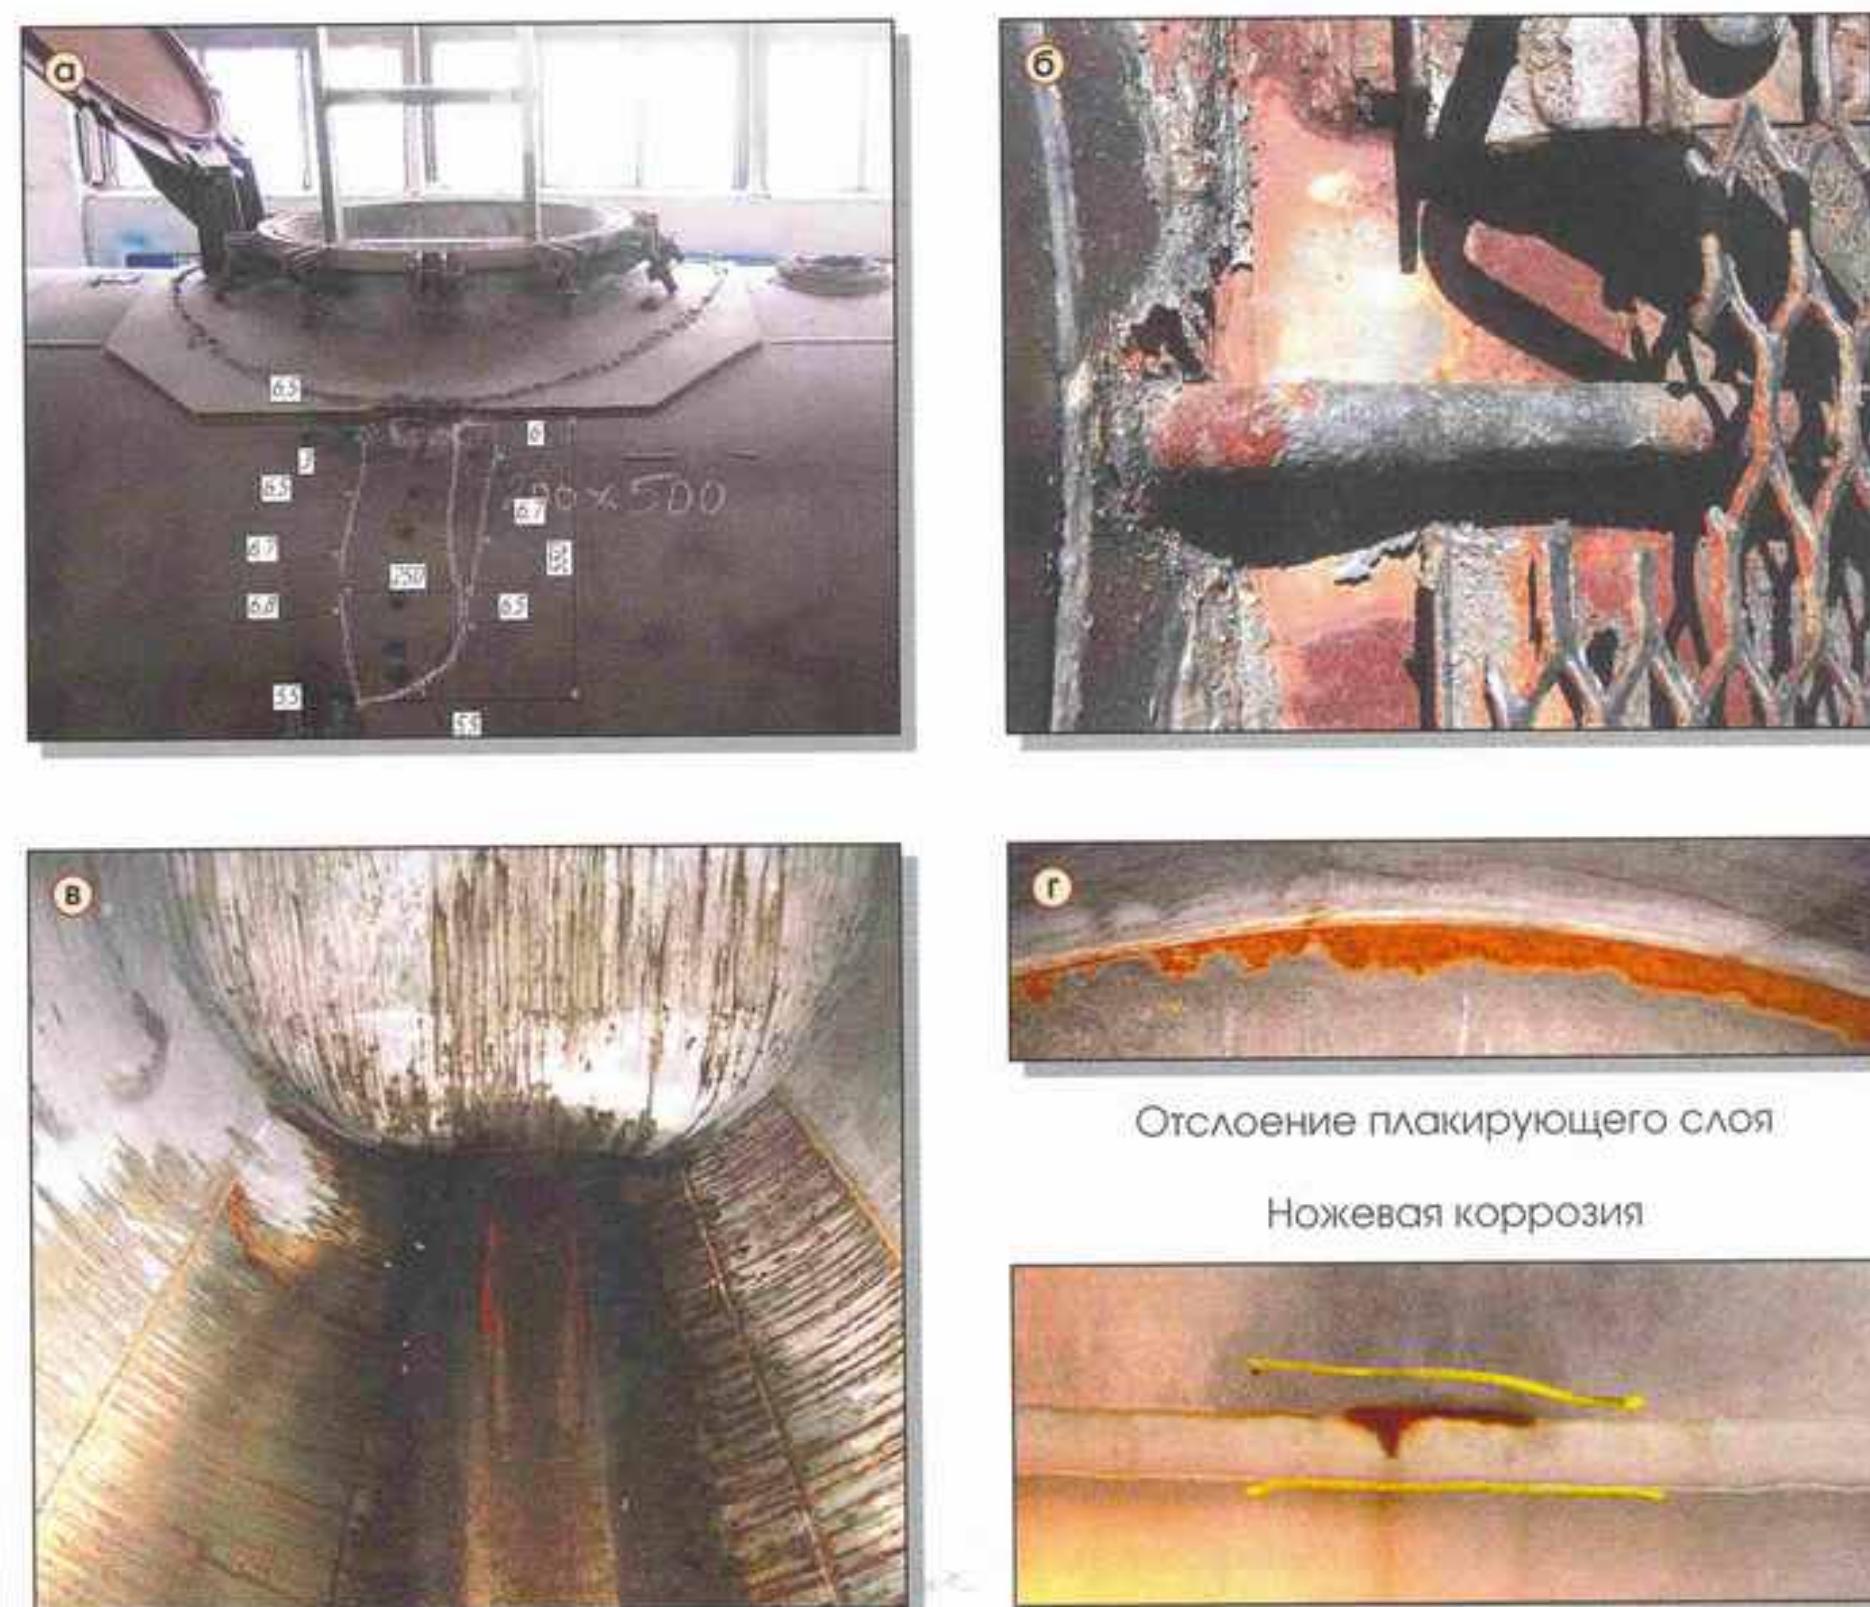
Рис. 3. Характерные повреждения котлов вагонов-цистерн из двухслойных сталей:
а — коррозия верхнего листа обечайки котла; б — коррозия элементов системы слива остатков продукта в зоне защитной юбки люка-лаза; в — коррозия пластирующего слоя в местах скопления остатков продукта; г — коррозия сварных швов соединения днищ и обечаек

полнены исследования коррозионных повреждений и дефектов основного металла и сварных швов (см. рис. 3). При оценке коррозионного состояния котла были установлены: степень коррозионного поражения внешней (углеродистой стали 20К) и внутренней (коррозионно-стойкой стали 12Х18Н10Т) его поверхностей в процессе эксплуатации, а также наличие (отсутствие) механических повреждений, дефектов, допущенных ранее при изготовлении котла, которые могут повлиять на дальнейшую безопасную его эксплуатацию.

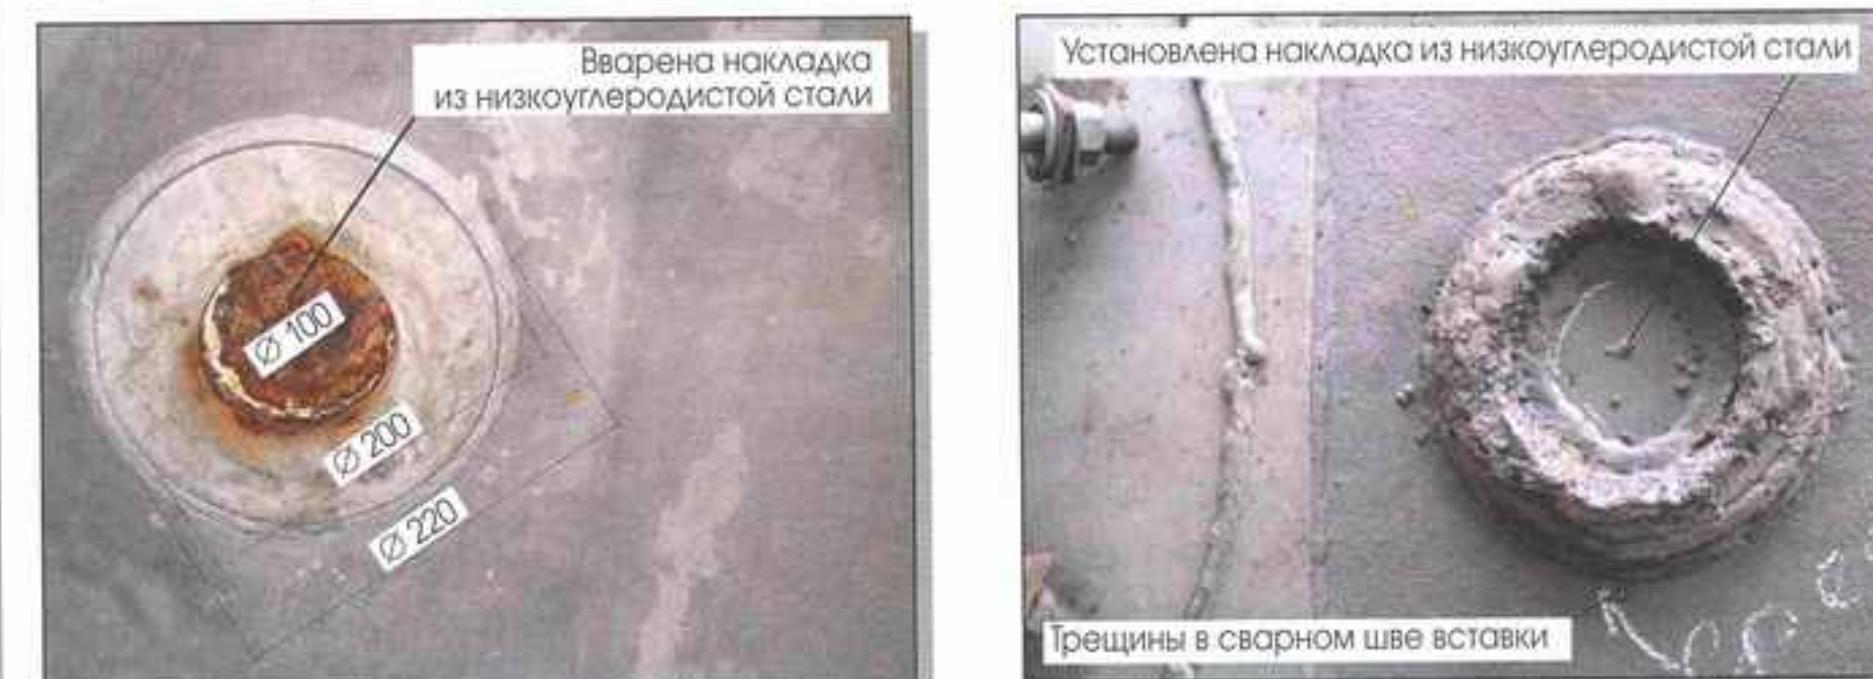
Рис. 4. Дефекты котлов, вызванные ремонтом, выполненным с нарушениями требований нормативных документов

К дефектам, вызванным низкокачественным проведением ремон-

та, в основном, относится установка различных вставок и заглушек, изготовленных из низкоуглеродистой, а не коррозионно-стойкой стали (рис. 4).
