# СОВЕРШЕНСТВОВАНИЕ КОНСТРУКЦИИ КУЗОВА ВАГОНОВ-ХОППЕРОВ

**И.А. Хилов, младший научный сотрудник ООО «ИЦ ВС»,  
А.Е. Афанасьев, заместитель руководителя отдела ООО «ИЦ ВС»,  
канд. техн. наук**

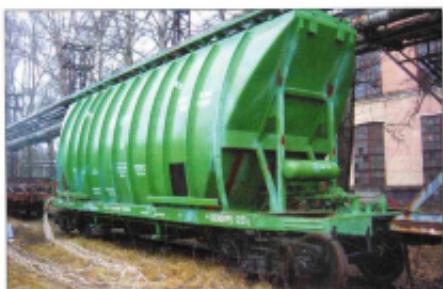
Рис. 1. Общий вид вагона-хоппера модели 19-3116-04, получившего повреждения

Подобная ситуация возникла, например, в процессе эксплуатации опытной партии вагонов-хопперов модели 19-3116-04 (далее — вагон), предназначенных для перевозки минеральных удобрений и количественной сортировки (рис. 1). Конструкция кузова нового вагона имеет следующие отличия от традиционной: цилиндрическая форма боковых стен, конфигурация и расположение силовых раскосов, консольная часть вагона в центре, а также увеличенный угол наклона торцевых стен.

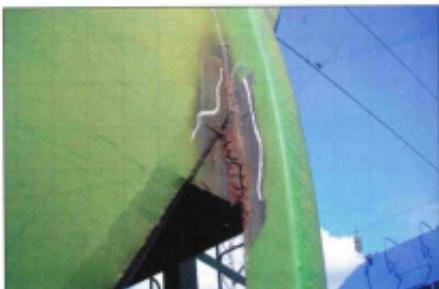
Рис. 2. Трещина в узле соединения стойки боковой стены с горизонтальной балкой торцевой стены

По истечении одного года эксплуатации в конструкции кузова вагона были выявлены трещины в узле соединения стойки боковой стены с горизонтальной балкой торцевой стены (рис. 2). Кроме того, в элементах консольной части рамы были зафиксированы остаточные деформации.

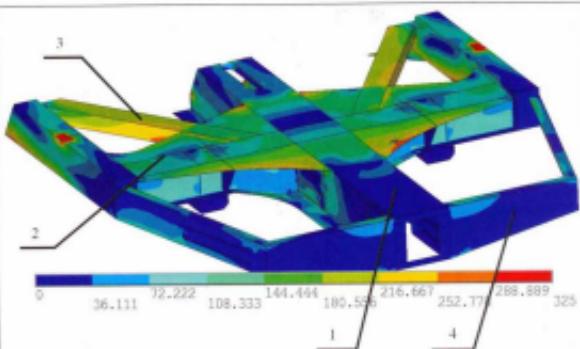
Рис. 4. Напряженно-деформированное состояние доработанной консольной части рамы при действии ударной нагрузки 3,5 МН/МПа:

1 — консольная балка; 2 — шкворневая балка; 3 — раскосы; 4 — лобовая балка

Таким образом, в качестве основного варианта совершенствования конструкции был выбран вариант №4. При анализе напряженно-деформированного состояния консольной части рамы было установлено, что напряжения в раскосах были снижены на 25%, а в боковых блоках и в зоне соединения шкворневой и консольной балок — более чем на 40% (рис. 4).

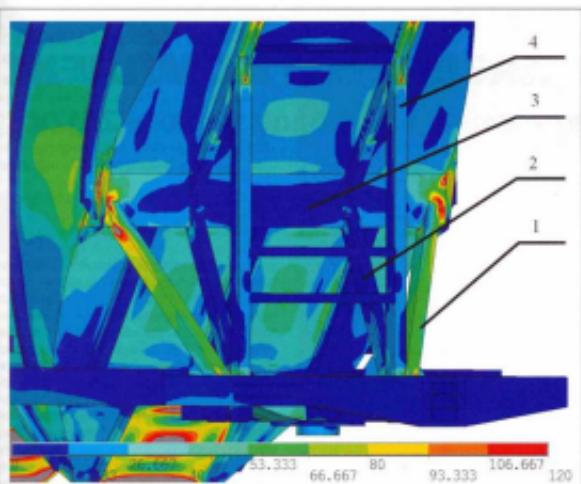
Рис. 5. Испытенно-деформированное состояние доработанной системы опирания при действии вертикальной статической нагрузки, МПа:

1 — крайний наклонный подкос; 2 — средний подкос; 3 — горизонтальная балка торцевой стены; 4 — раскос.

Геометрические размеры подкосов определялись по схеме итерационного метода наноскоростного спуска (5). Для локального увеличения жесткости узла соединения крайнего наклонного подкоса с горизонтальной балкой торцевой стены в конструкцию были введены приварные накладки. Выполненные изменения конструкции позволили снизить уровень напряжений в узле соединения балок боковой и торцевой стен более чем на 40% (рис. 5).
