НОВЫЕ ТЕХНОЛОГИИ РЕМОНТА ВАГОНОВ-ЦИСТЕРН ДЛЯ КОРРОЗИОННО- АКТИВНЫХ ГРУЗОВ

**С.А. Фёдоров, канд. техн. наук,
В.В. Фомин, Инженерный центр
вагоностроения, г. Санкт-Петербург**

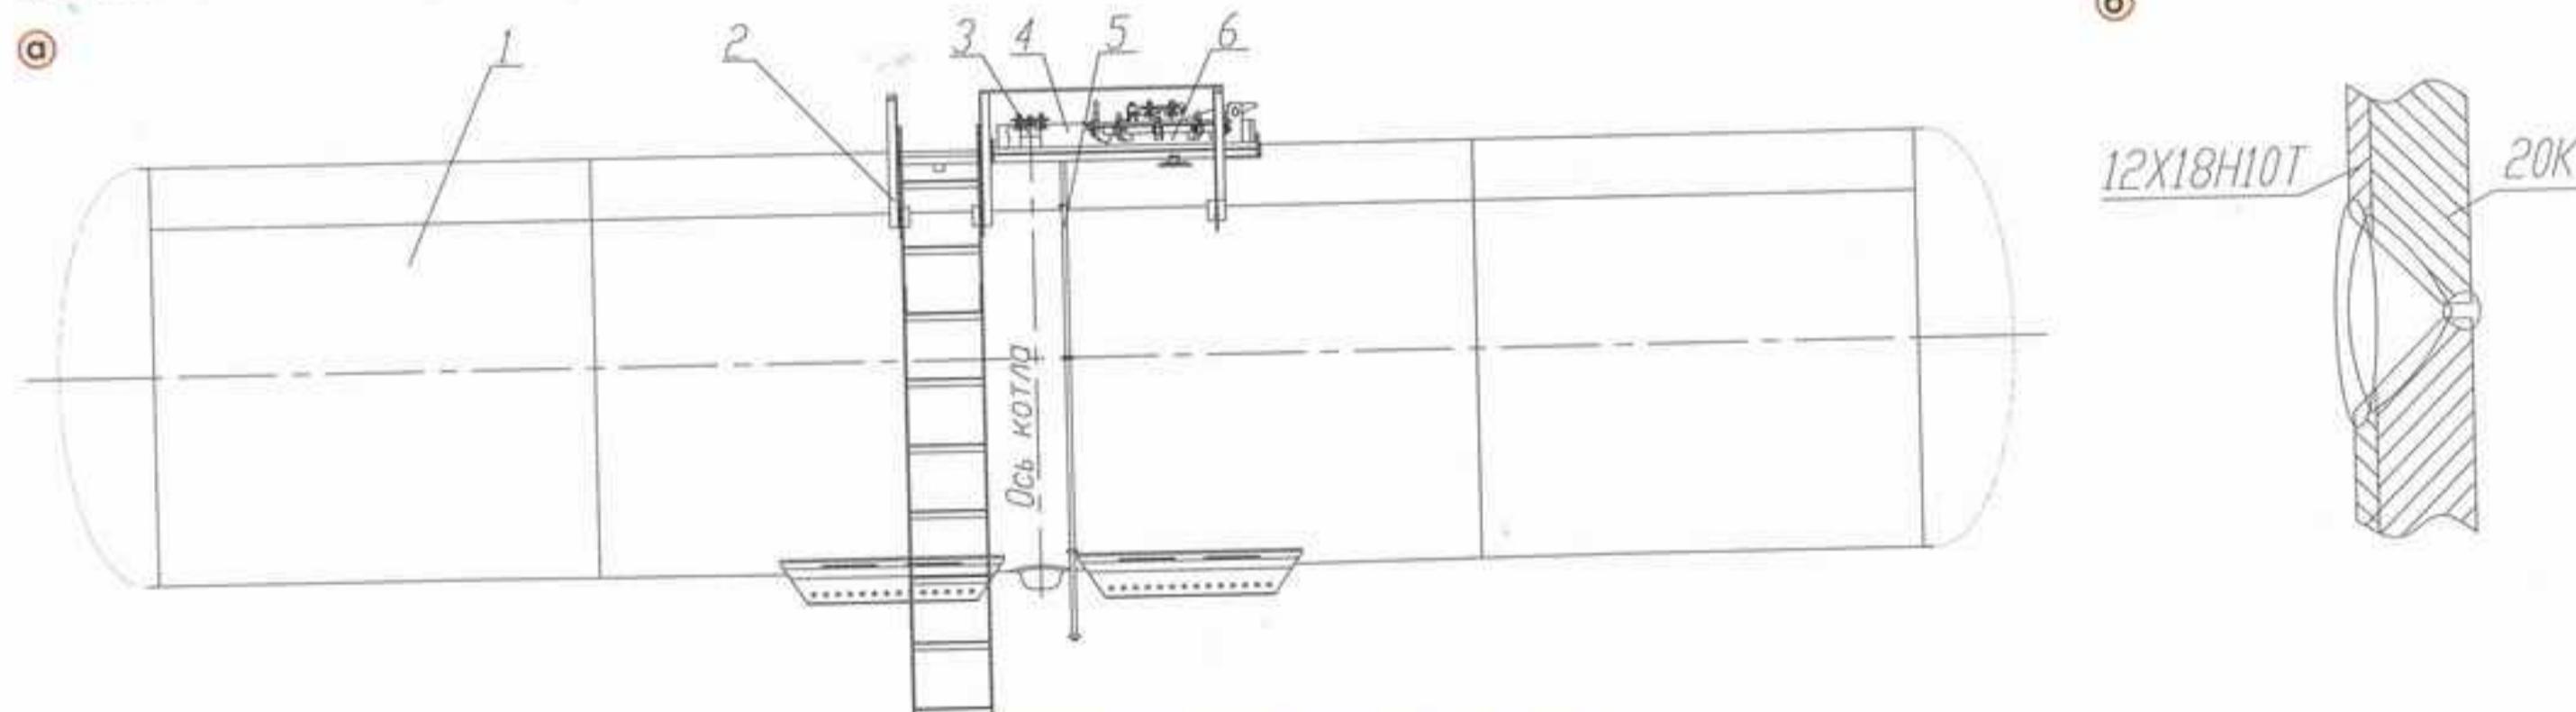
Рис. 1. Общий вид котла вагона-цистерны для перевозки улучшенной серной кислоты:
а — общий вид котла; б — сварное соединение царг котла; 1 — обечайка котла; 2 — наружная лестница; 3 — сливно-наливное устройство;
4 — защитный фартук люка-лаза; 5 — система слива остатков продукта; 6 — люк-лаз

Основной особенностью ремонта, выполненного по разработанной технологии, является применение материала конструкции котла — двухслойной стали 12Х18Н10Т+20К. На рис. 1 представлен общий вид котла, а также сварное соединение его царг.
